EVALUACIÓN DEL ESTADO ACTUAL DEL DIQUE DE COLAS DE MINA BAJO DE LA ALUMBRERA Y RECOMENDACIONES PARA EL CIERRE

Eduardo Capdevila¹, Ricardo Barletta¹, Armando Massabie¹, Roberto Flores² y Sergio Spadari¹

¹ Ingeniería y Asistencia Técnica Argentina (IATASA), Tacuarí 32 9º (C1071AAB), Buenos Aires, Argentina

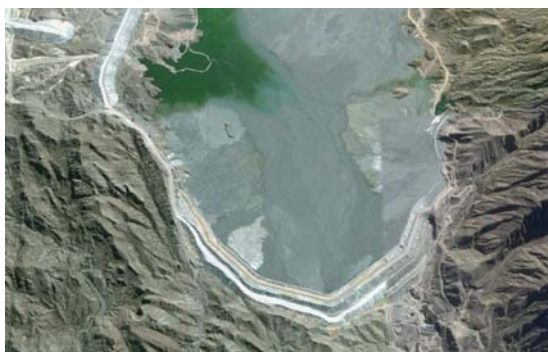
Figura 1 – Imagen satelital de la presa de relaves

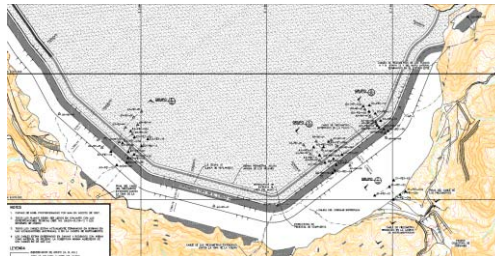
Figura 2 - Planta

Se realizaron análisis de las redes de infiltración con el software Plaxis, ingresando en el modelo las cotas de proyecto y modelándose la estratificación en los relaves (ver Figura 2).

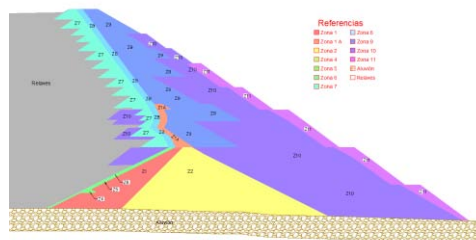
Figura 3 - Sección transversal

Se extendió el modelo ajustado con la ubicación estimada del nivel freático y se efectuó la calibración con los caudales aforados en los drenes, según los registros suministrados de mediciones de los vertederos (ver Figura 3).

En el sector superior de la presa (ver Figura 3- Sección transversal) por sobre las zonas 1 y 2) se aprecia que podría existir una posible migración del material de relaves dentro de la zona Z7, al ser el límite grueso del material Z7 mayor que el límite que fija la ley de filtro para retener los relaves. Los relaves finos pueden pasar por el Z7 y luego por el Z8. Esta situación podría presentarse si existe escurrimiento por este sector ya que no se dispone de geotextil que recubra el material Z8, zona de la presa que se proyectó como un dren, según información suministrada.

Se requiere un monitoreo adecuado de la presa para poder verificar si se producen anomalías en el funcionamiento de los drenes y de los filtros. Dentro de los monitoreos recomendados se incluye el análisis del agua de percolación, verificando el arrastre de finos (mediante la colecta de agua en la descarga directa de los vertederos de los drenes existentes). Se recomienda medir la turbidez, volumen y peso de sedimentos de las muestras; y efectuar análisis químicos.

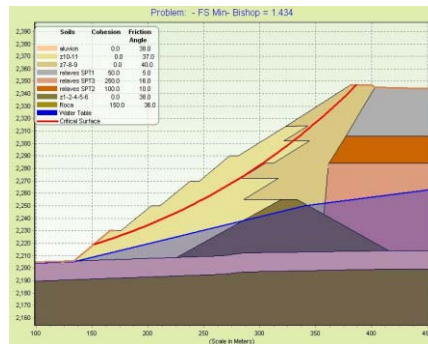
Figura 6 – Estabilidad de taludes de la presa

Las bermas de material Z11 en el talud de aguas abajo con pendiente 1: 1,35 tienen un factor de seguridad inferior al requerido, pudiendo producirse pequeños deslizamientos. A pesar de esto la pendiente promedio del talud considerando las bermas (1: 1,75) mejora la

seguridad, respondiendo de manera global con un factor de seguridad mayor. Estas fallas locales en las bermas no pondrían en riesgo la estructura global, aunque generan condiciones de inestabilidad locales.

Los factores de seguridad obtenidos no alcanzan los valores requeridos en el proyecto original frente a la condición estática ($FS \geq 1,5$). Los resultados son aceptables para la etapa prevista de construcción, pero se recomienda efectuar adecuaciones para la condición definitiva al cierre de la mina.

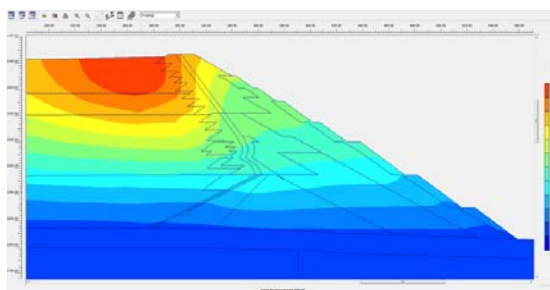
La modelación realizada y presentada ha permitido la observación del comportamiento seguido por el depósito durante su ejecución. Se realizó con un modelo simplificado con lo que se entiende es un adecuado ajuste con valores observados sin que se detecten concentraciones de tensiones inadmisibles (ver Figura 7- Modelo tensión deformación).

Figura 7 – Modelo tensión deformación
